Sirkan koulu

Esteettömyyskuvaus

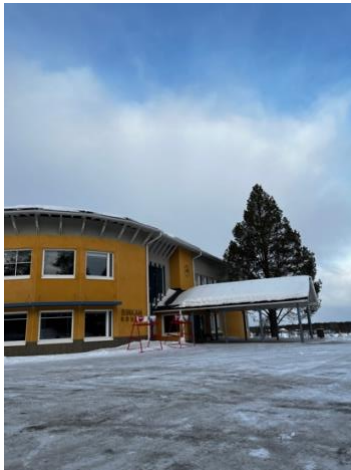
Sirkan koulun pihan yhteydessä on parkkialue, johon mahtuu pysäköimään hyvin. Saattoliikenne voi jättää myös aivan pääsisäänkäynnin eteen, sillä piha on hyvin tasainen.

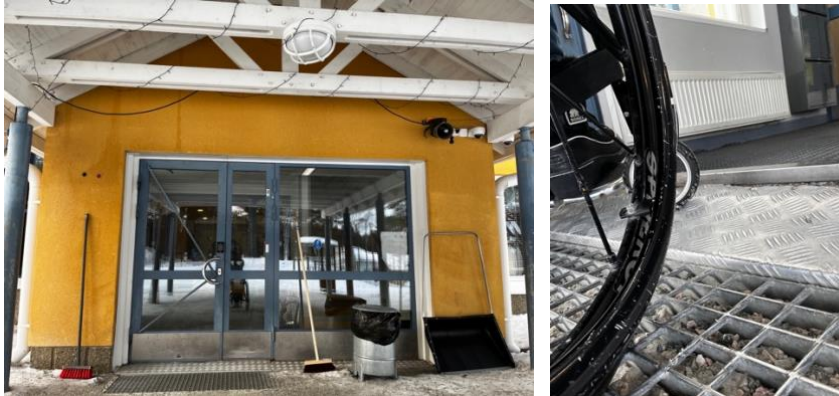
Pääsisäänkäynti (1. kerros): Sisäänkäynti on katoksessa ja se erottuu hyvin tummuuskontrastina. Oven edusta on tasainen. Kynnys on korkea mutta luiskattu. Käsin avattavan ulko-oven vapaa kulkuleveys on 820mm. Tuulikaappi on tilava.

Liikuntasalin sisäänkäynti (1. kerros): Liikuntasalin sisäänkäynti on erityisesti iltakäyttäjien käytössä. Sisäänkäynti ei ole esteetön, sillä ovelle on useampi kynnys ja oven edustan tasanne ei ole riittävän iso apuvälineelle. Lähin esteetön sisäänkäynti ja kulku liikuntasaliin on pääsisäänkäynnin kautta.

Laajennusosan sisäänkäynti (0. kerros): Sisäänkäynti on katoksessa ja erottuu hyvin taustasta. Sisäänkäynnin edusta on tasainen. Kynnys ulko-ovella on kaksiosainen ja noin 400mm korkea.

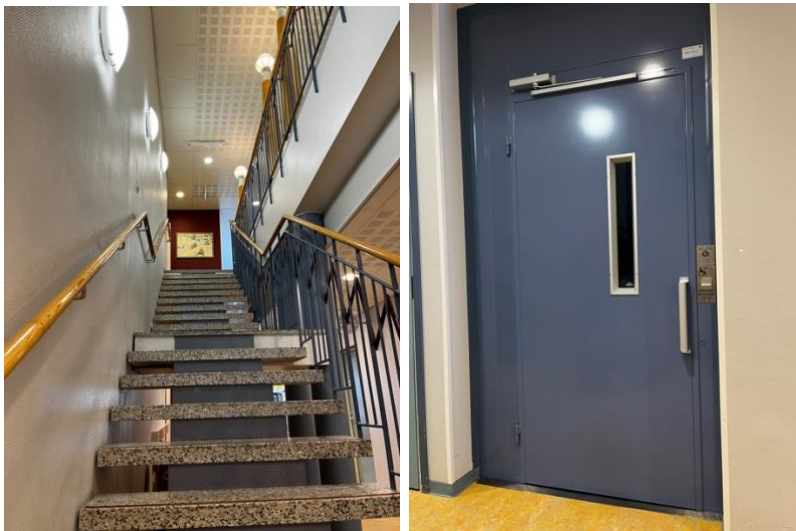
Pääsisääntuloon edessä on suoraan kulku liikuntasaliin, vasemmalla puolella ruokala ja oikealla puolella käytävä luokkiin. Oikealla olevalla käytävällä on portaat ja hissi toiseen kerrokseen sekä esteetön wc. Portaissa on avoaskelmat ja käsijohde. Hissi on pystyhissi, jossa käyttöpainiketta täytyy painaa koko matkan ajan.

Liikuntasalin pääovella aulassa on korkea kynnyks. Esteetön kulku löytyy liikuntasalin vasemmalla puolella olevalta käytävältä heti kulman takaa.

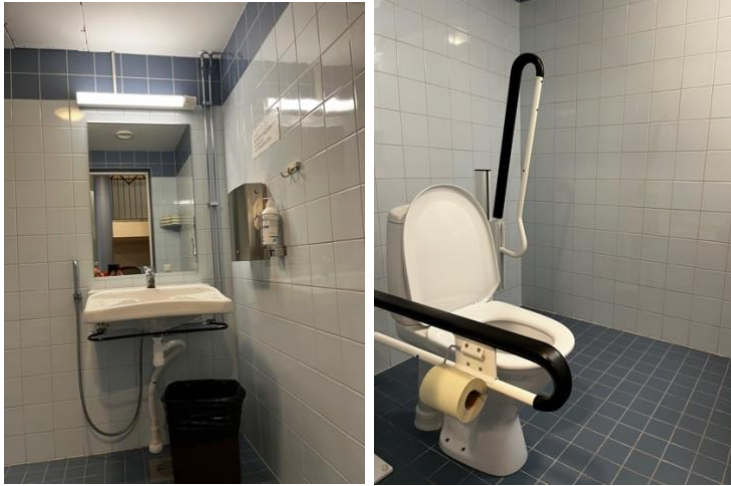
Esteetön wc löytyy pääsisääntuloon yhteydestä, aulan oikealta puolelta. Vessassa on tilaa istuimen oikealla puolella edestä katsottuna siirtyä istuimelle. Istuimen vasemmalla puolella on seinä. Vessassa on kalusteista

vapaata tilaa noin 1100x1200mm. Seinässä on käsisuihku, mutta siihen ei yllä istuimelta. Istuimessa on lattiakiinnitteiset käsituet.

2. kerroksessa ei ole esteetöntä wc:tä.

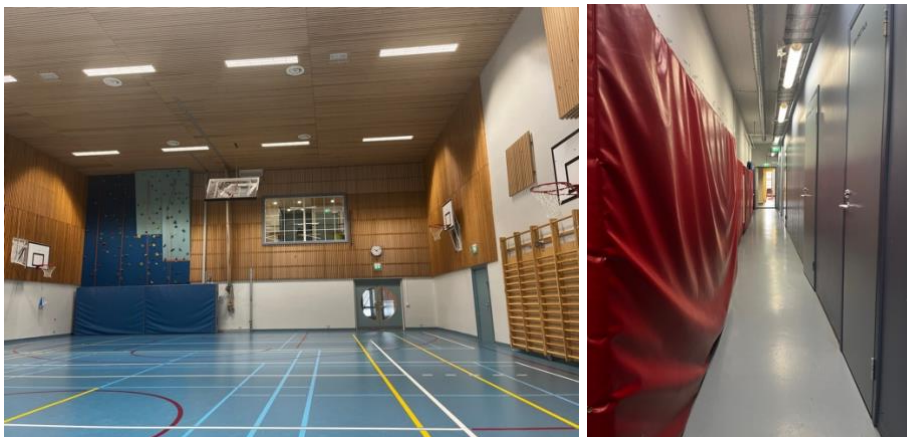
Liikuntasalin pääovella aulassa on korkea kynnys, joka on merkitty huomioteipillä. Esteetön kulku saliin kulkee vasemmalta ruokalan ohi käytävältä kulman takaa.

Liikuntasalin seinät ja lattia erottuvat hyvin tummuuskontrasteina. Salin päädyssä on korkea esiintymislava, jonne kulku tapahtuu portaita pitkin lavan vasemmalta puolelta. Portaaton kulkua lavalle ei ole. Portaissa on kontrastiraidat.

Salin viereiseltä käytävältä on kulku pukuhuoneisiin. Käytävä sekä pukuhuoneiden oviaukot ovat kapeita. Pukuhuoneissa on penkit ja vaatekoukut tavaroiden ja vaatteiden säilytystä varten.

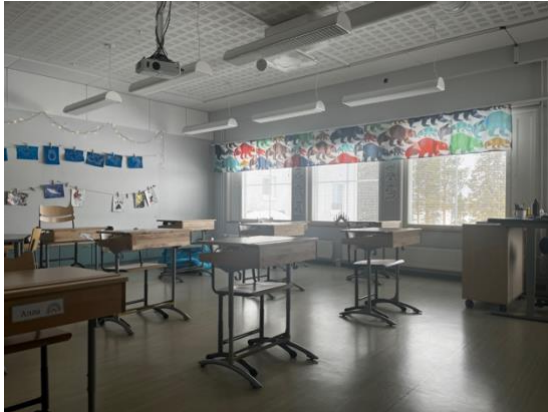
Luokkahuoneiden ovet erottuvat hyvin käytävien seinistä ja ovat kevyitä avata. Luokkahuoneet ovat valoisia ja pääsääntöisesti tilavia. Kalusteet ovat siirrettäviä. Luokan eteen pääsee myös apuvälineellä.

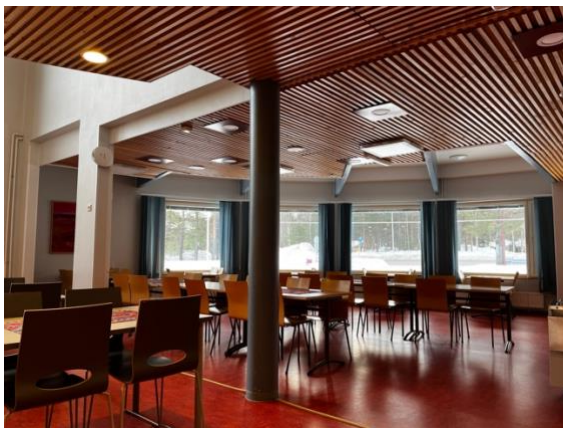
Ruokala sijaitsee pääsisäänkäynnin vasemmalla puolella. Tila on hieman hämärä ja kalusteet ovat lähes saman tummuisia kuin lattia.

Noutopöytä sekä astioiden palautus ovat esteettömällä korkeudella ja niiden tasojen alla on vapaata polvitilaa. Ruokalan kalusteet ovat siirrettäviä. Kaikissa tuoleissa on selkänojat. Pöytien ääreen pääsee hyvin myös apuvälineellä.
