Muksulan päiväkoti

Esteettömyyskuvaus

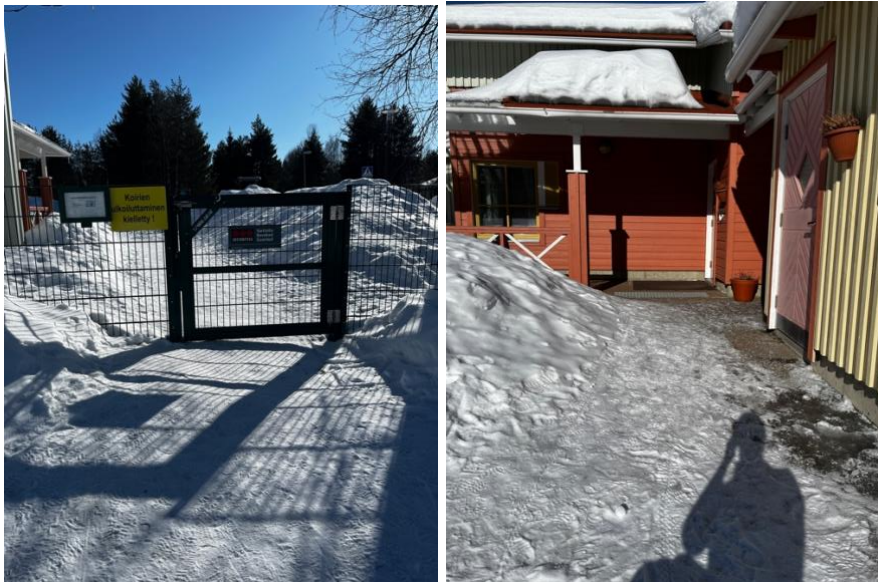
Päiväkodin pihan ulkopuolella on iso parkkialue, johon auton voi jättää saattoliikenteen ajaksi. Erillisiä esteettömiä parkkipaikkoja ei ole. Päiväkodin pihaan kuljetaan portin kautta. Portin edustalla on lumesta aiheutuvaa kaltevuutta. Kulkuväylät sisäänkäynneille ovat tasaisia. Pihassa ei ole opasteita.

1 Pihaan kuljetaan portin kautta. Kulkuväylät ovat selkeitä, mutta osalla kulkuväylistä on sivuttaiskaltevuutta.

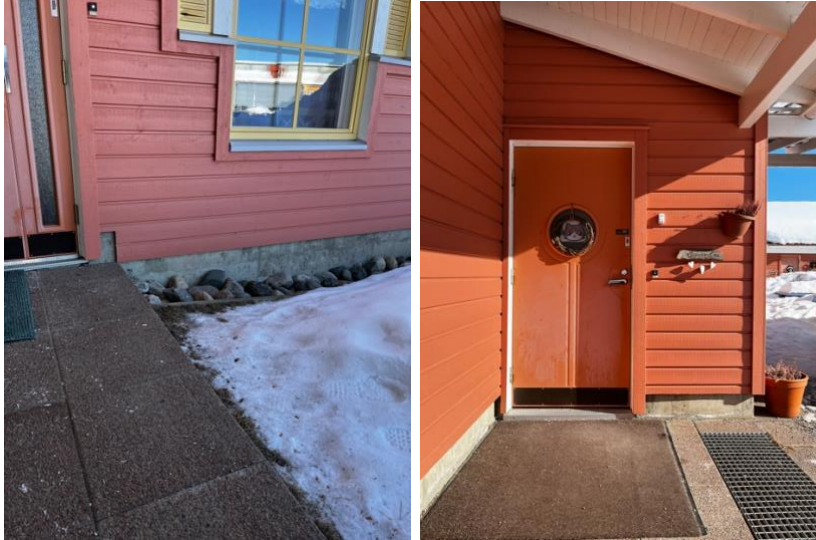
Ryhmien sisäänkäynnit ovat katosten alla. Osassa kulkureittejä sisäänkäynnille on lumesta aiheutuvaa merkittävää sivuttaiskaltevuutta. Ovet eivät erotu seinästä kovin hyvin. Ovien kynnykset ovat korkeat, ulkopuolella noin 90mm ja sisäpuolella 30mm. Ovet ovat tarpeeksi leveitä.

Kulkureitillä pääsisäänkäynnille on varottava oikealla puolella olevaa pudotusta. Ovi ei erotu seinästä kovin hyvin. Oven kynnyks on korkea, ulkopuolella noin 60mm ja sisäpuolella 30mm. Ovi on tarpeeksi leveää.

2 Pääsisäänkäynnillä on varottava suojaamatonta tasoeroa. Ryhmien sisäänkäynnit ovat katoksissa ja tasaisia. Ovilla on erittäin korkeat kynnykset.

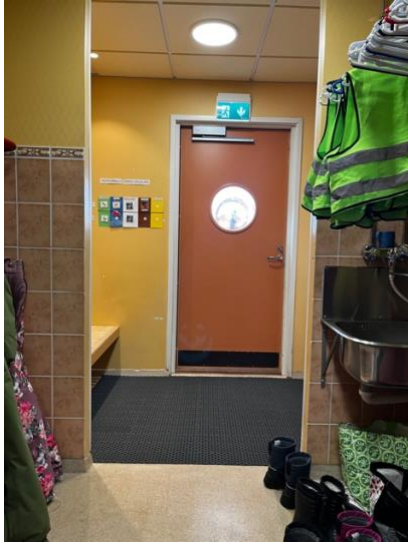
Ryhmien sisäänkäynnit aukeavat eteiseen, jossa lapsen voi kuitata saapuneeksi Daisy-laitteeseen. Laitteet ovat korkealla. Eteisen jälkeen kuljetaan aulaan, josta on kulku lasten vessoihin, leikkitiloihin ja makuutiloihin.

3 Eteinen on tarpeeksi tilava. Lasten naulakot ovat hieman korkealla

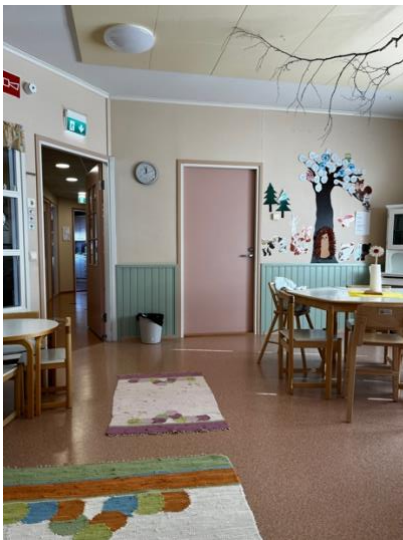
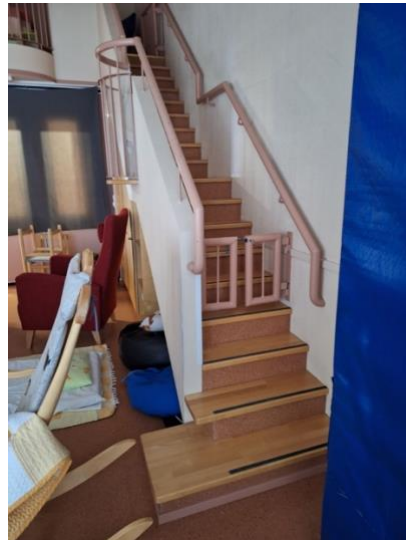
Ryhmätilat, makuutilat ja päiväsalit ovat valoisia, avaria ja helposti hahmotettavia. Kaikki kalusteet ovat siirrettäviä. Päiväsalissa on portaikko parvelle. Portaiden käsijohteet loppuvat liian aikaisin eikä kahdella alimmalla askelmalla ole käsijohdetta lainkaan.

4 Tilat ovat valoisia ja tilavia. Päiväsalin portaikosta puuttuu käsijohde alimmilta askelmilta.

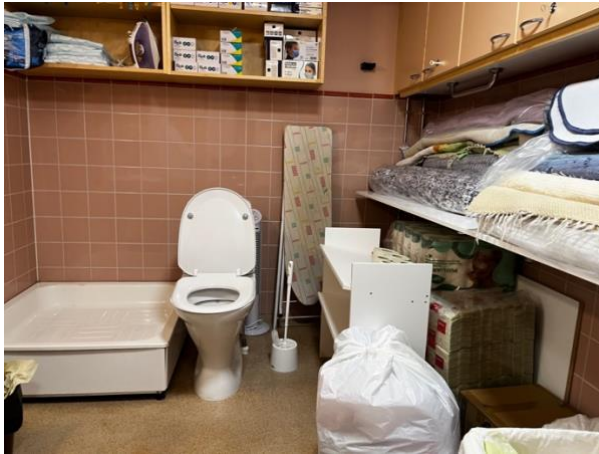
Esteetön wc sijaitsee pääsisäänkäynnin yhteydessä käytävällä vasemmalla puolella. Vessassa on paljon irtotavaraa. Tila ei hahmotu kovin hyvin kontrastien tai valaistuksen avulla. Wc-istuimessa ei ole käsitukia. Käsienpesualtaan alle pääsee hyvin myös pyörätuolilla ja saippuat ja käsipyyhkeet ovat käden ulottuvilla. Tilassa ei ole hälytysjärjestelmää.

5 Esteettömässä vessassa ei ole kovin paljon tilaa.
