# Pikkumettän päiväkoti

## Esteettömyyskuvaus

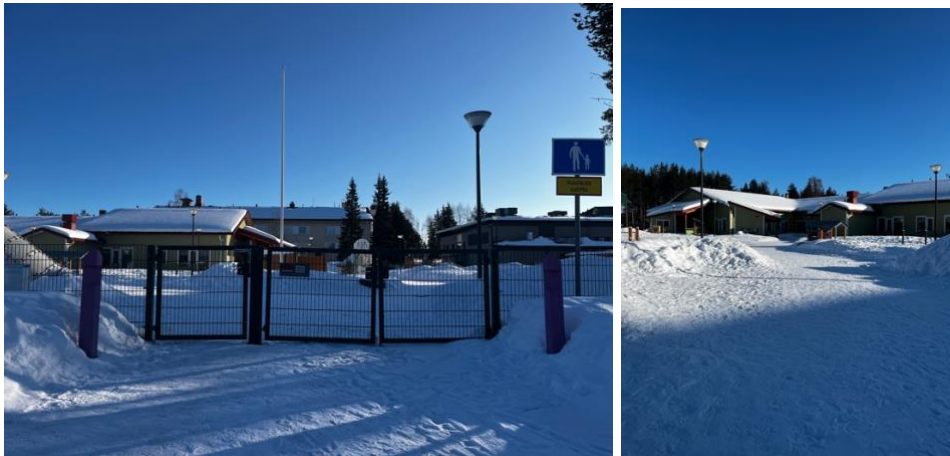
Päiväkodin pihan ulkopuolella on iso parkkialue, johon auton voi jättää saattoliikenteen ajaksi. Erillisiä esteettömiä parkkipaikkoja ei ole. Päiväkodin pihaan kuljetaan portin kautta. Portin edusta on tasainen ja portti on helppo avata etenkin ulkopuolelta. Kulkuväylät sisäänkäynneille ovat tasaisia. Pihassa ei ole opasteita.

1 Pihaan kuljetaan portin kautta. Kulkuväylät ovat selkeitä.

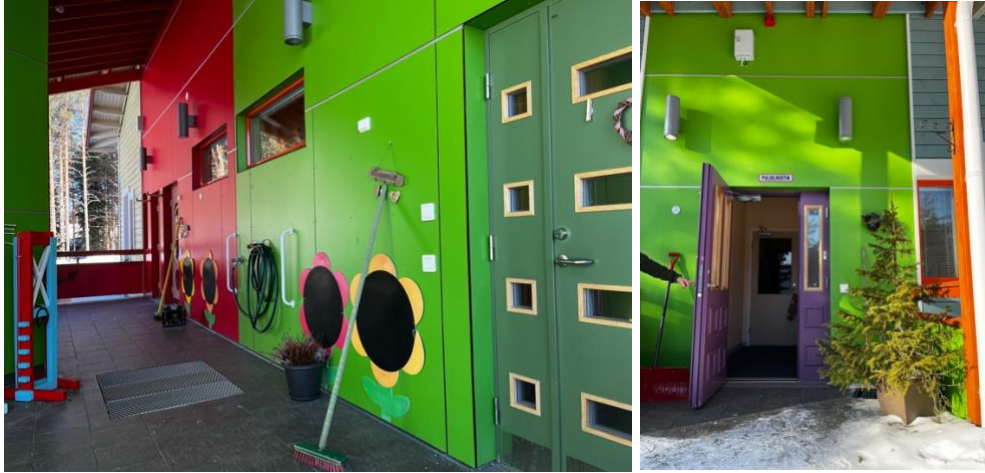
Ryhmien sisäänkäynnit ovat katosten alla. Ovien vapaa kulkuaukko on 740mm, mutta oven viereisen vasikan saa avattua, jolloin kulkuaukon leveys on riittävä. Ovet ovat painavia. Ovissa ei ole kynnyksiä. Ovet ovat värikkäitä ja erottuvat värin puolesta seinistä hyvin, mutta kontrastiero ei ole kovin selkeä.

Kulkureitti vierassisäänkäynnille on jyrkkä (jopa 12%). Ovi hahmottuu hyvin seinästä. Oven vapaa kulkuaukko on 740mm, mutta vasikan auki ollessa riittävä. Ovi on painava. Ovesa ei ole kynnystä.

2 Ryhmien sisäänkäynnit ovat katoksissa ja tasaisia. Vierassisäänkäynnin kulkuväylä on kalteva

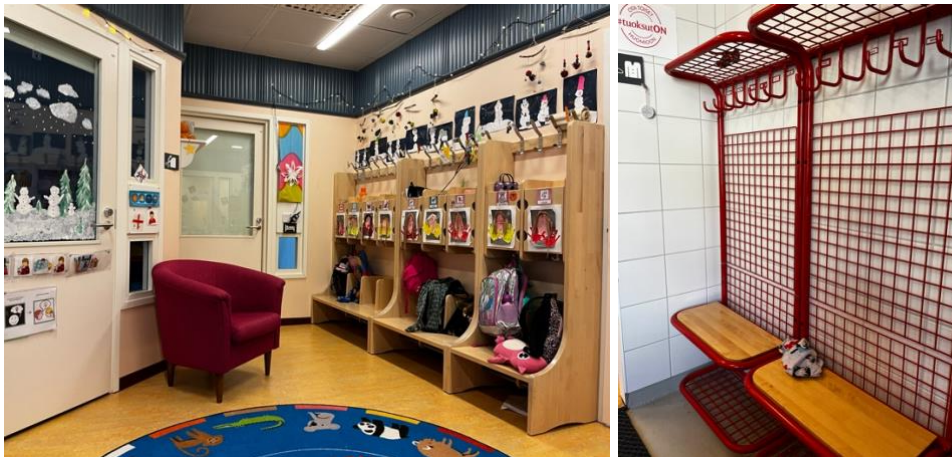
Ryhmien sisäänkäynnit aukeavat eteiseen, jossa lapsen voi kuitata saapuneeksi Daisy-laitteeseen. Laitteet ovat korkealla. Eteisen jälkeen kuljetaan aulaan, josta on kulku lasten vessoihin, leikkitiloihin ja makuutiloihin.

3 Sisääntuloauala on selkeä. Lasten naulakot ovat hieman korkealla

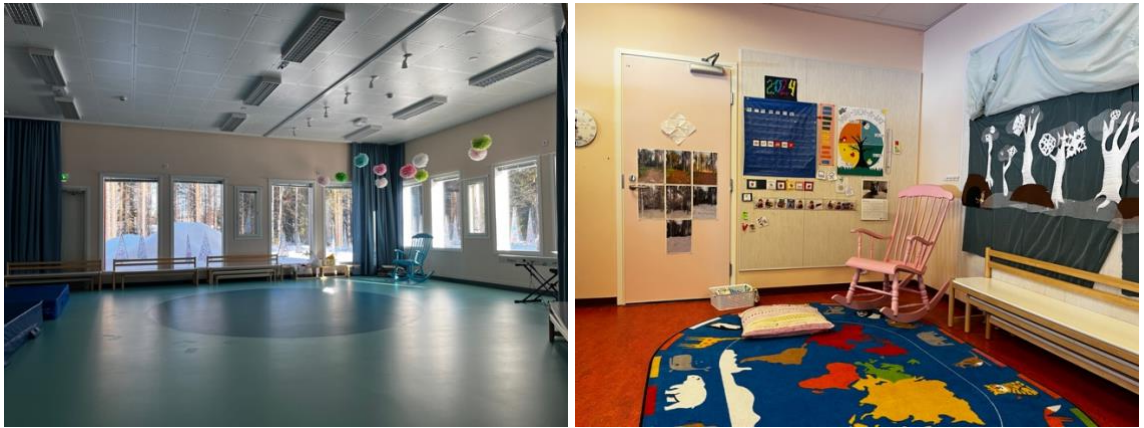
Ryhmätilat, makuutilat ja päiväsalit ovat valoisia, avaria ja helposti hahmotettavia. Kaikki kalusteet ovat siirrettäviä.

4 Päiväsali on valoisa ja hahmottuu hyvin. Ryhmätilat ovat tilavia

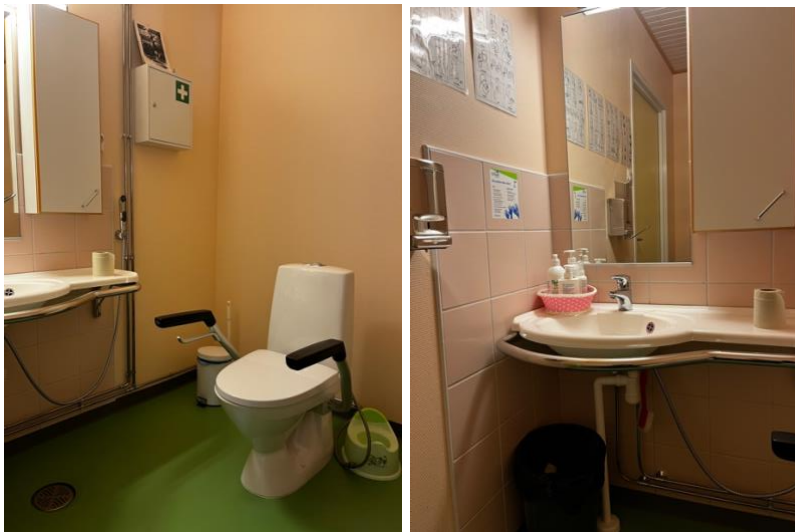
Esteetön wc sijaitsee vierassisäänkäynnin yhteydessä. Tilassa on automaattinen valaistus, joka toimii liiketunnistimella. Tila erottuu hyvin tummuuskontrastien avulla. Wc-istuimen oikealla puolella on tilaa siirtymään istuimelle, vasemmalla puolella on seinä. Käsituet on kiinnitetty istuimeen. Käsienspesualtaan alle pääsee hyvin myös pyörätuolilla ja saippuat ja käsipyyhkeet ovat käden ulottuvilla. Tilassa on toimiva hälytysjärjestelmä.

5 Wc-istuimelle mahtuu siirtymään oikealta puolelta. Käsienspesualtaan alle mahtuu hyvin
