Mäntymajan päiväkoti

Esteettömyyskuvaus

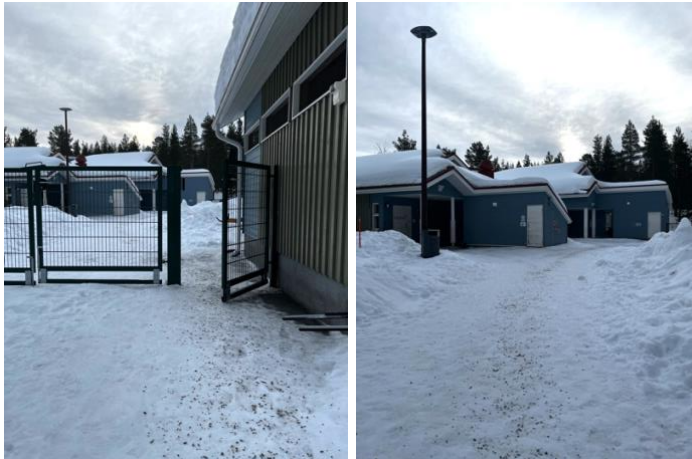
Päiväkodin pihan ulkopuolella on parkkialue, johon auton voi jättää saattoliikenteen ajaksi. Erillisiä esteettömiä parkkipaikkoja ei ole. Päiväkodin pihaan kuljetaan portin kautta. Portin lukitusmekanismi on korkealla (1550mm) Kulkuväylät sisäänkäynneille ovat tasaisia. Pihassa ei ole opasteita.

1 Pihaan kuljetaan portin kautta. Portin mekanismi on korkealla

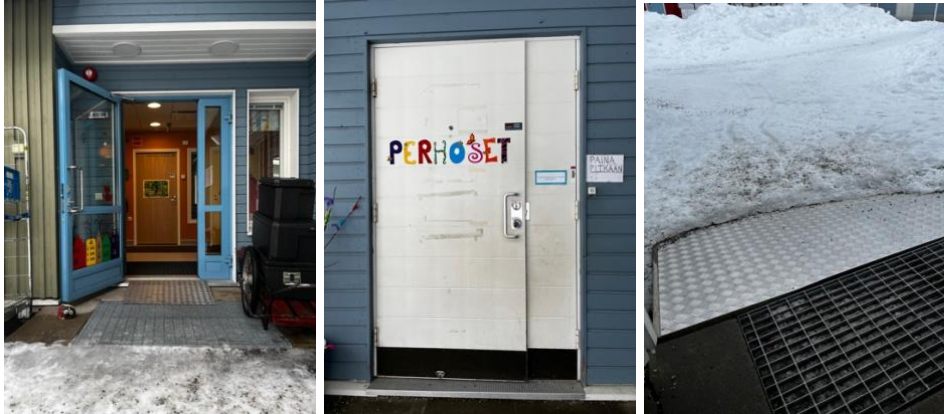
Molempien lasten ryhmien sisäänkäyntien edusta on tasainen. Perhosten tasanteelle johtaa erittäin jyrkkä (19%) luiska, jossa ei ole käsijohteita. Peukaloisten sisäänkäynnille on tasoero, joka on pienimillään 40mm. Ryhmien ulko-ovissa on yli 50mm kynnykset.

2 Ryhmien sisäänkäynnit ovat katoksissa ja tasaisia. Kynnykset ovat korkeita. Luiska Perhosten sisäänkäynnille on lyhyt mutta erittäin jyrkkä

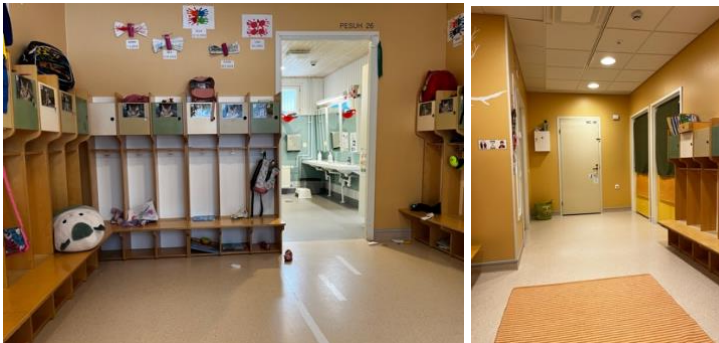
Ryhmien sisäänkäynnit aukeavat eteiseen, jossa lapsen voi kuitata saapuneeksi Daisy-laitteeseen. Laitteet ovat korkealla. Eteiset ovat melko pimeitä. Eteisen jälkeen kuljetaan aulaan, josta on kulku lasten vessoihin, leikkutiloihin ja makuutiloihin.

3 Lasten sisäänkäynnit johtavat aulaan

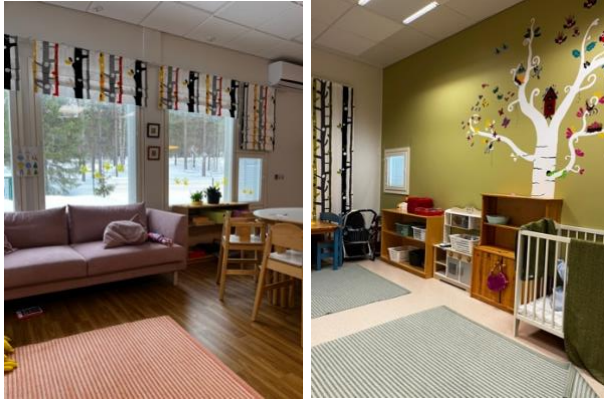
Ryhmätilat, makuutilat ja päiväsalit ovat valoisia, avaria ja helposti hahmotettavia. Kaikki kalusteet ovat siirrettäviä.

4 Ryhmätilat ovat tilavia.

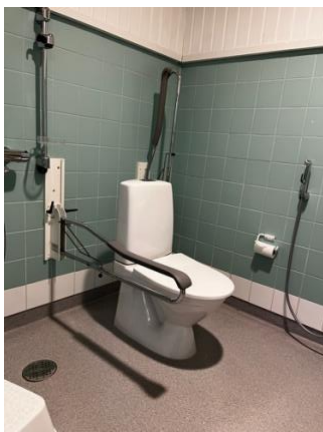
Esteetön wc sijaitsee Perhosten ryhmätiloissa muiden wc-tilojen yhteydessä. Tilassa on automaattinen valaistus, joka toimii liiketunnistimella. Tilan kontrastierot ovat selkeät seinän ja lattian välillä. Ovi wc-tilaan on kevyt, mutta ovesa ei ole lankavedintä. Vapaa kääntymistila vessassa on noin 1300x1200mm. Wc-istuimelle pääsee siirtymään istuimen vasemmalta puolelta, oikealla puolella on seinä. Wc-istuimen käsituet ovat tukevat. Tilassa ei ole hälytysjärjestelmää.

5 Esteettömän wc:n käsituet ovat tukevat
